新泊地

-失效/工业诊断服务

案例简介

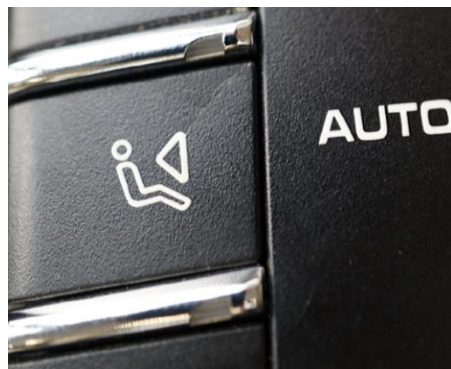
裂纹件

某品牌内饰按钮使用过程中出现裂纹、断裂，客户需要排查是否为人为破坏。

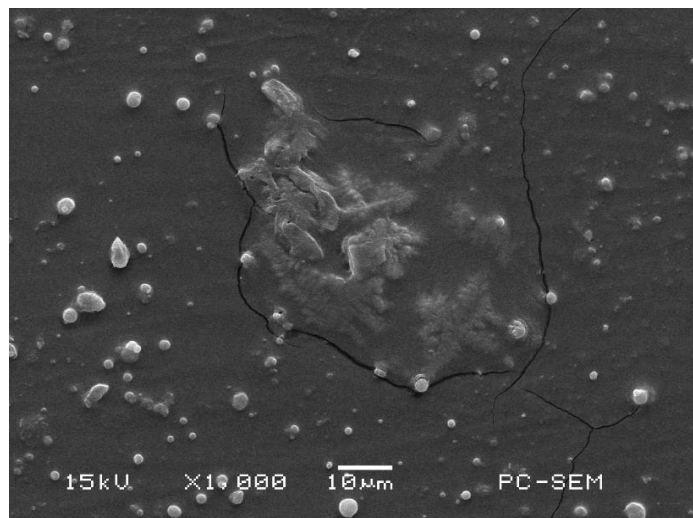
失效件

非人为外力破坏引起。

推测为清洗剂引起的腐蚀开裂，建议在后续使用过程中禁用该类物质，或更换按钮材质。（护手霜现象）

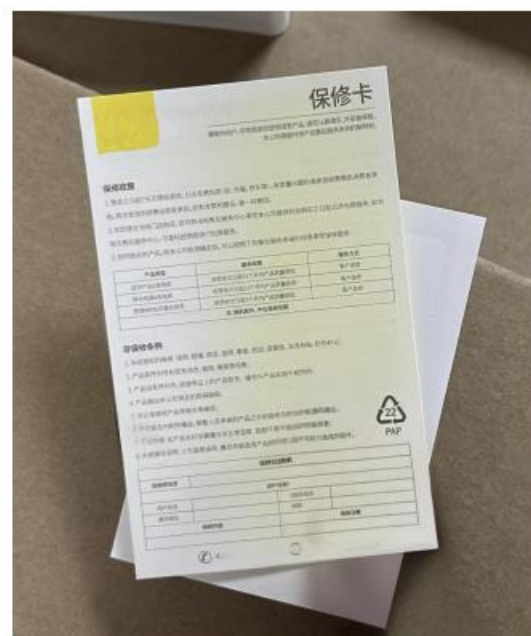
发黄件

需求方反馈信息，充电器盒中说明书在靠近充电数据线的部分会发生黄变，于阳光照射后变白。

a)经溶剂萃取实验分析，**NG**件的说明书有机溶剂萃取物中发现少量苯醌类结构物质

综上所述，样品失效原因为，线材中的小分子抗氧化剂发生迁移，迁移到与线材接触

紫外线、热等影响（如经太阳照射后），又会反应生成浅色的更小分子量的酚类物质，从而颜色变浅，这也解释了客户反馈的经太阳照射后，纸张上黄色消失的现象。

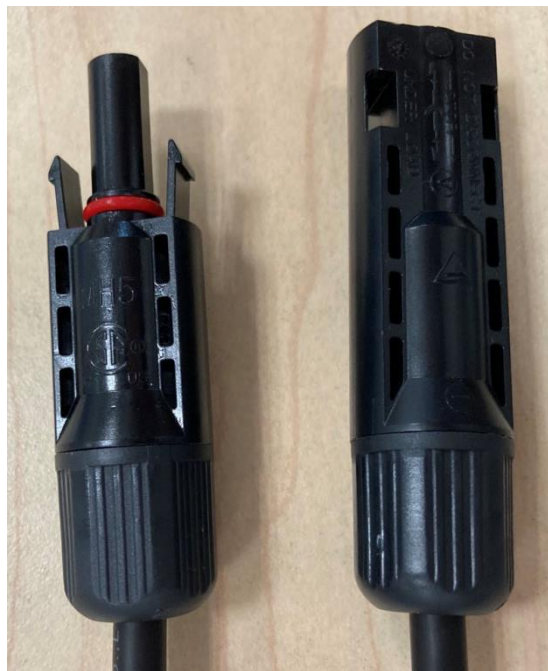
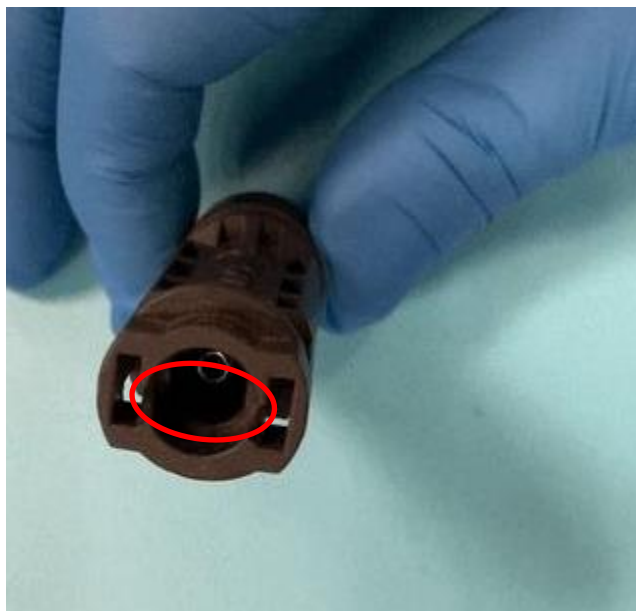
连接器负级在使用一段时间后发生开裂，需寻找原因并解决问题。

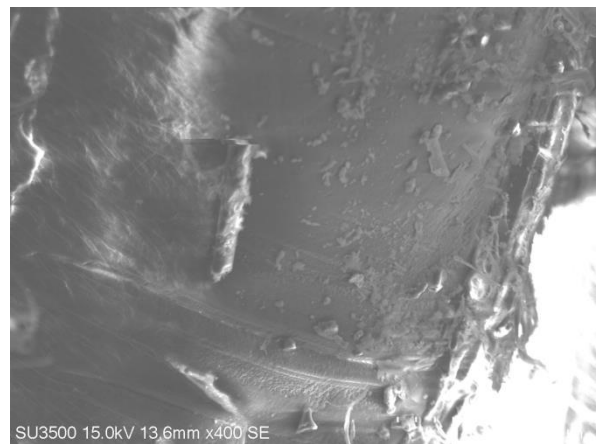
断面周边局部有腐蚀状形貌，未发现明显的成型缺陷，腐蚀处的元素信息与正常区域基本一致。

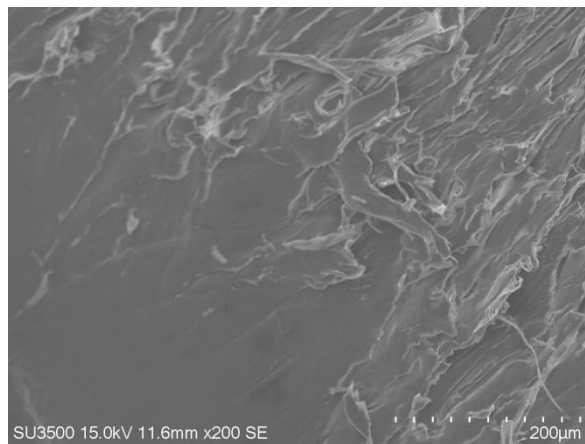
断面处局部呈现脆性断裂，再衍生为韧性断裂

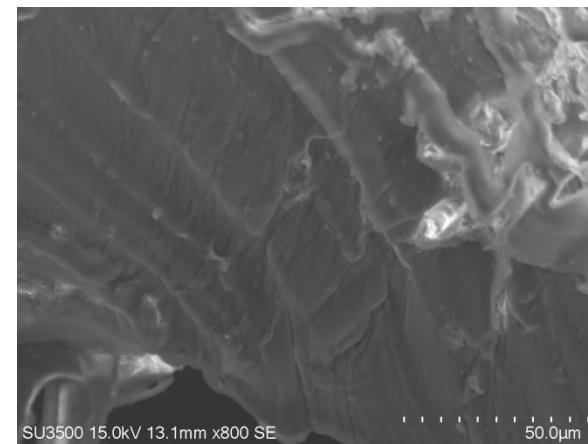
受力方向是由内向外，断裂起始处为与橡胶圈接触的位置。

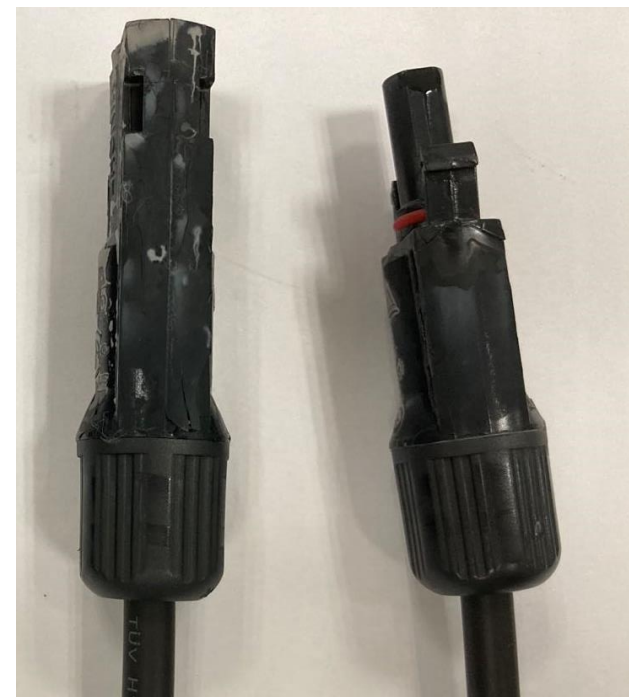
实验后（开裂）

- ✓失效件由内向外断裂，未发现明显的成型缺陷，断裂起始区域为脆性断裂，再衍生为韧性断裂，断裂起始位置为与红色橡胶圈接触位置；
- ✓原料中的阻燃剂（BDP）含量存在少量波动，但不足以引起材料机械性能发生明显差异变化；
- ✓失效件中额外发现少量烷烃油与增塑剂（DOP），经验证样品用材料对增塑剂（DOP）不耐受，增塑剂（DOP）会引起材料发生腐蚀、开裂；
- ✓失效件使用过程接触的土壤中发现一定量烷烃油以及增塑剂（DOP）的信息。
- ✓综上所述，样品对所处环境（标示：西区土壤）中含有的增塑剂（DOP）不耐受，导致该地区的光伏连接器样品发生溶胀、腐蚀，并在制品内部橡胶圈向外的膨胀力作用下发生开裂。

特定地区使用的光伏连接器材料更换材质

新开发体系：阻燃PA
