新泊地

-失效/工业诊断服务

案例简介

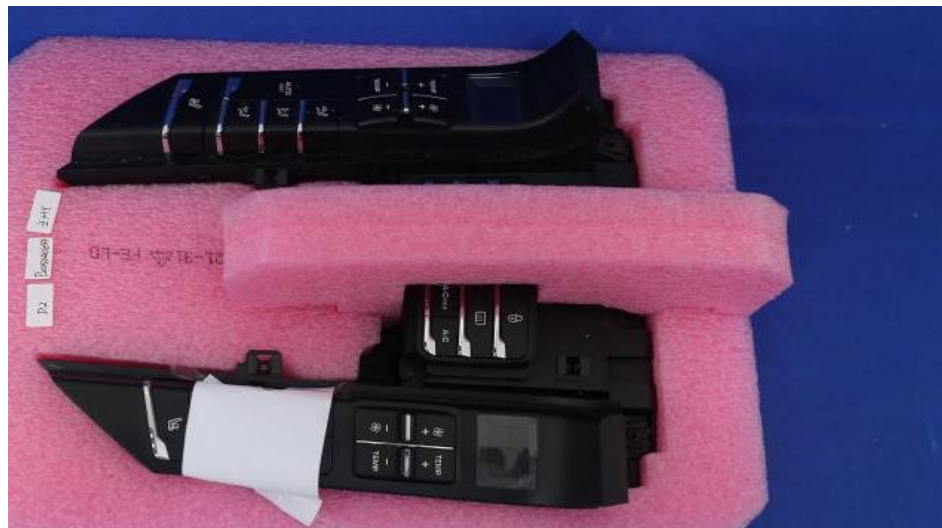
完好件

某品牌内饰按钮使用过程中出现裂纹、断裂，客户需要排查是否为人为破坏。

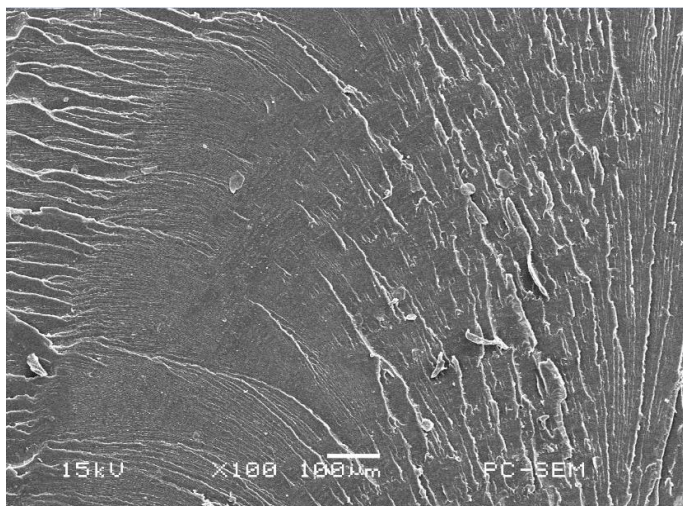
人为破坏

非人为外力破坏引起。

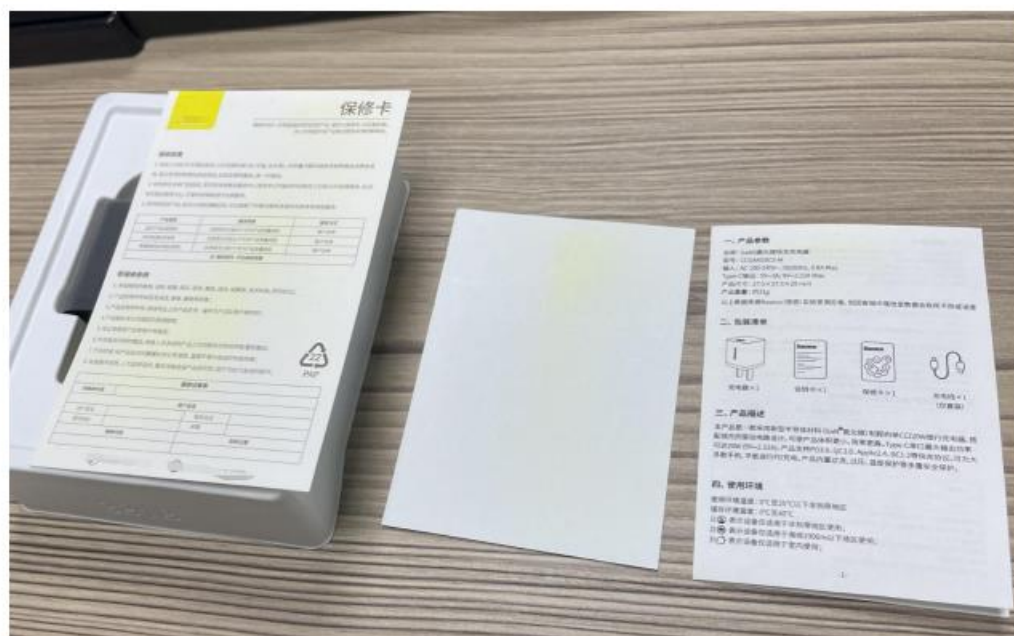
样品件

需求方反馈信息，充电器盒中说明书在靠近充电数据线的部分会发生黄变，于阳光照射后变白。

综上所述，样品失效原因为，线材中的小分子抗氧化剂发生迁移，迁移到与线材接触

紫外线、热等影响（如经太阳照射后），又会反应生成浅色的更小分子量的酚类物质，从而颜色变浅，这也解释了客户反馈的经太阳照射后，纸张上黄色消失的现象。

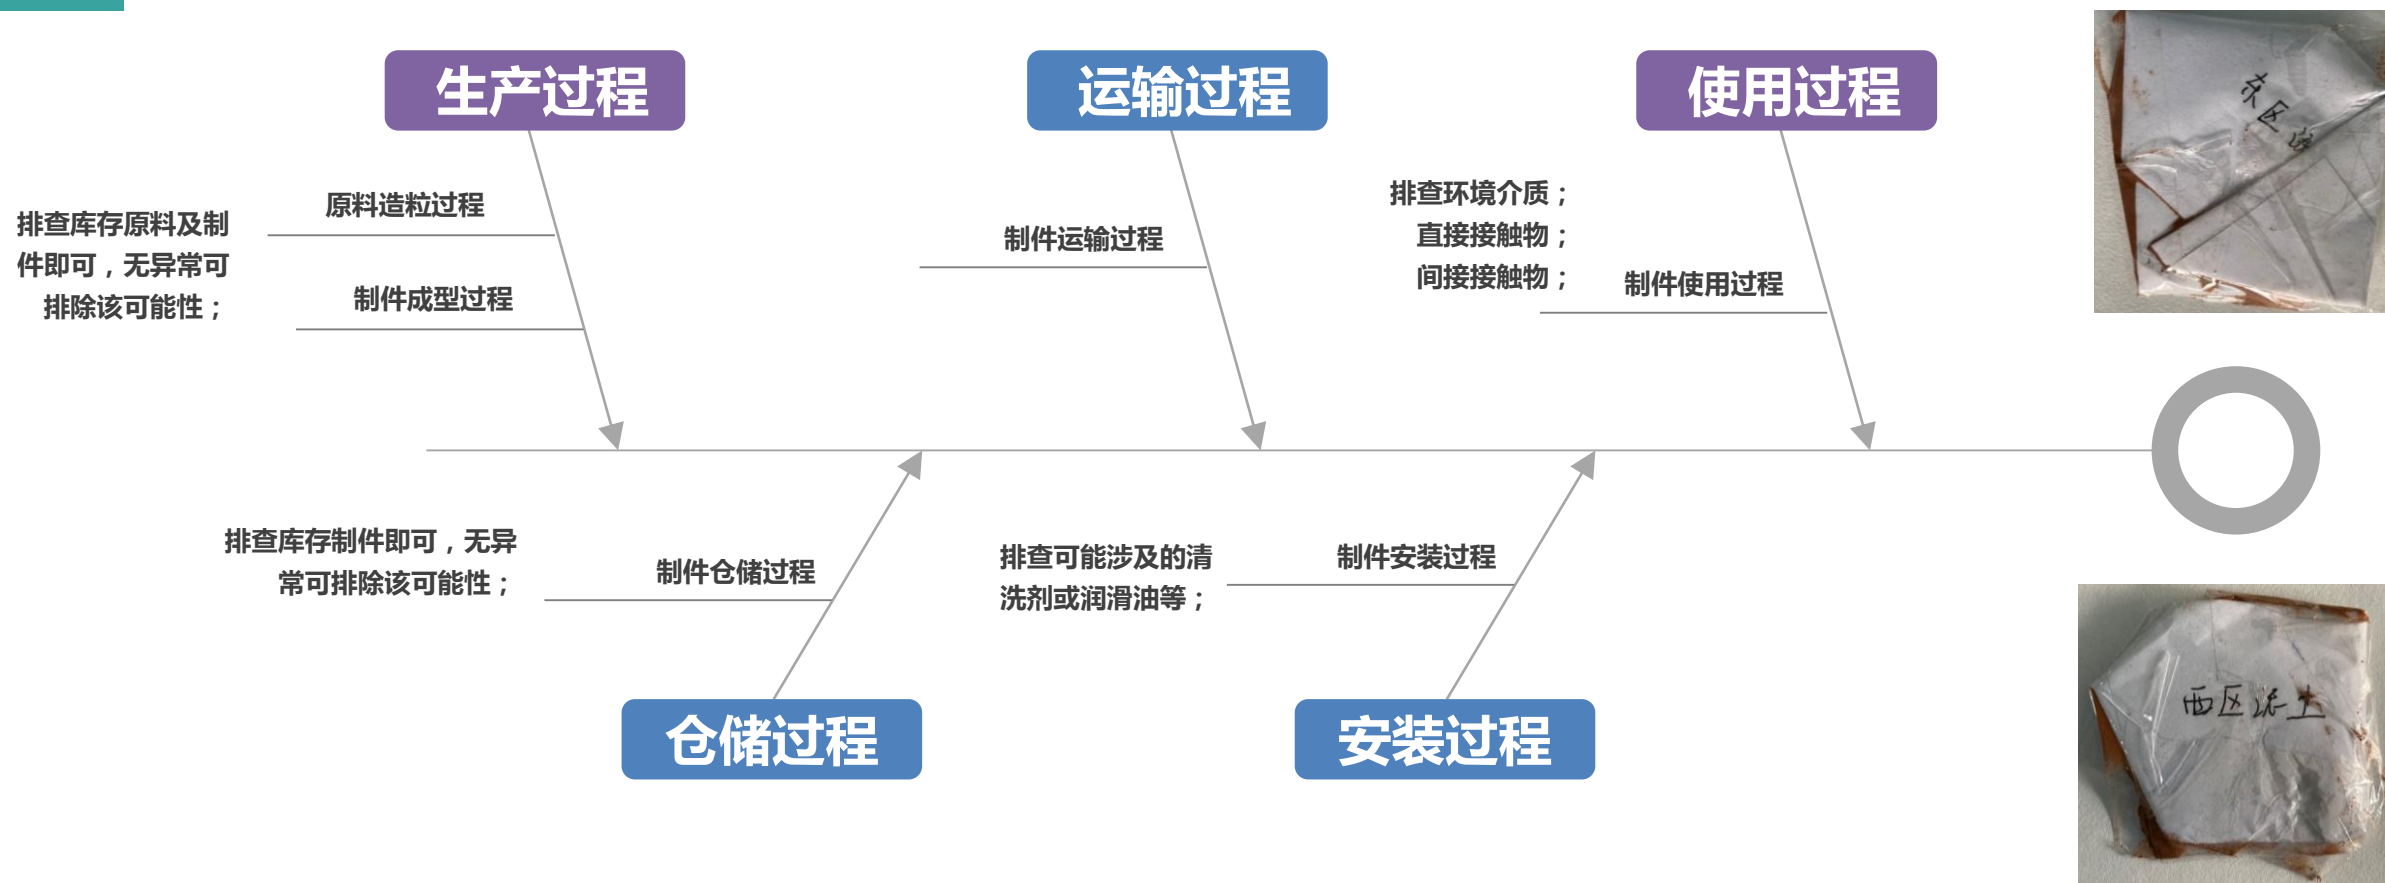
寻找不同过程中的差异化是重点

- ✓失效件由内向外断裂，未发现明显的成型缺陷，断裂起始区域为脆性断裂，再衍生为韧性断裂，断裂起始位置为与红色橡胶圈接触位置；
- ✓原料中的阻燃剂（BDP）含量存在少量波动，但不足以引起材料机械性能发生明显差异变化；
- ✓失效件中额外发现少量烷烃油与增塑剂（DOP），经验证样品用材料对增塑剂（DOP）不耐受，增塑剂（DOP）会引起材料发生腐蚀、开裂；
- ✓失效件使用过程接触的土壤中发现一定量烷烃油以及增塑剂（DOP）的信息。
- ✓综上所述，样品对所处环境（标示：西区土壤）中含有的增塑剂（DOP）不耐受，导致该地区的光伏连接器样品发生溶胀、腐蚀，并在制品内部橡胶圈向外的膨胀力作用下发生开裂。
